# Dépannage UHSDR

## UHSDR Troubleshooting

From: <https://www.amateurfunk-sulingen.de/wiki/> - Afu - Wiki des DARC OV Sulingen I40

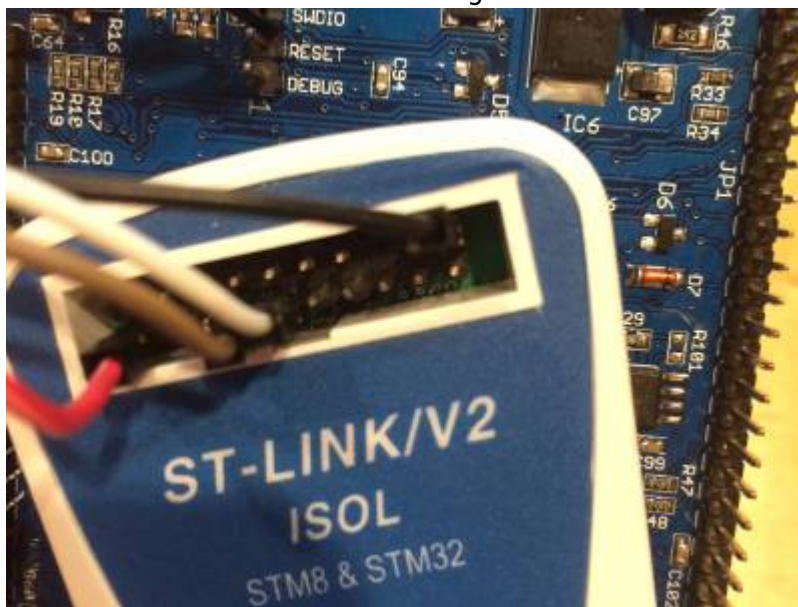
ST-link UI	JP8
JTAG-9 SWCLK	JP8 Pin 4
JTAG-7 SWDIO	JP8 Pin 3
JTAG-20 Gnd	JP8 Pin 6
not essential: Signal: Reset	JP8 Pin 2

Connection ST-Link to UI board (photo F4HTX)

The debug cable shouldn't be longer than 10 cm. 3 to 4 connections are needed.
