Dépannage UHSDR

UHSDR Troubleshooting

From: <https://www.amateurfunk-sulingen.de/wiki/> - Afu - Wiki des DARC OV Sulingen I40

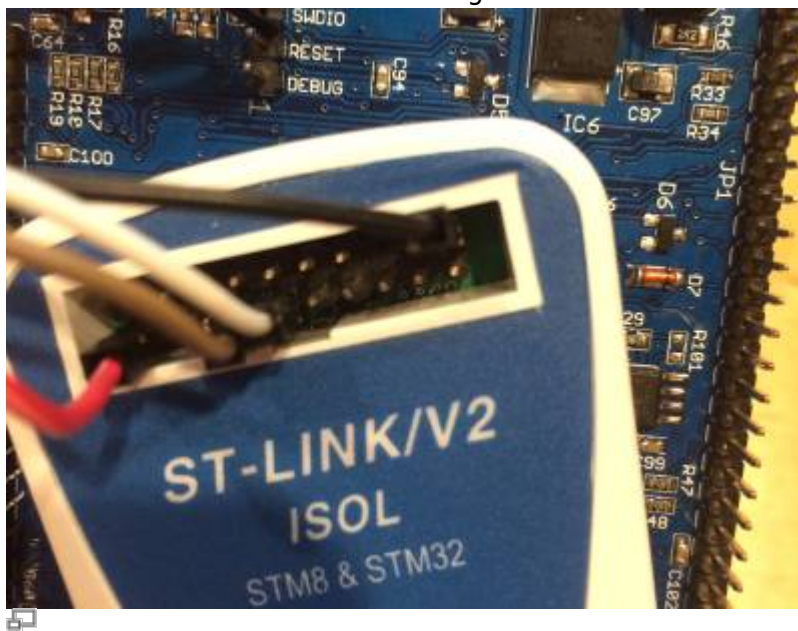
ST-link UI	JP8
JTAG-9 SWCLK	JP8 Pin 4
JTAG-7 SWDIO	JP8 Pin 3
JTAG-20 Gnd	JP8 Pin 6
not essential: Signal: Reset	JP8 Pin 2

Connection ST-Link to UI board (photo F4HTX)
