Dépannage UHSDR

UHSDR Troubleshooting

From: <https://www.amateurfunk-sulingen.de/wiki/> - Afu - Wiki des DARC OV Sulingen I40

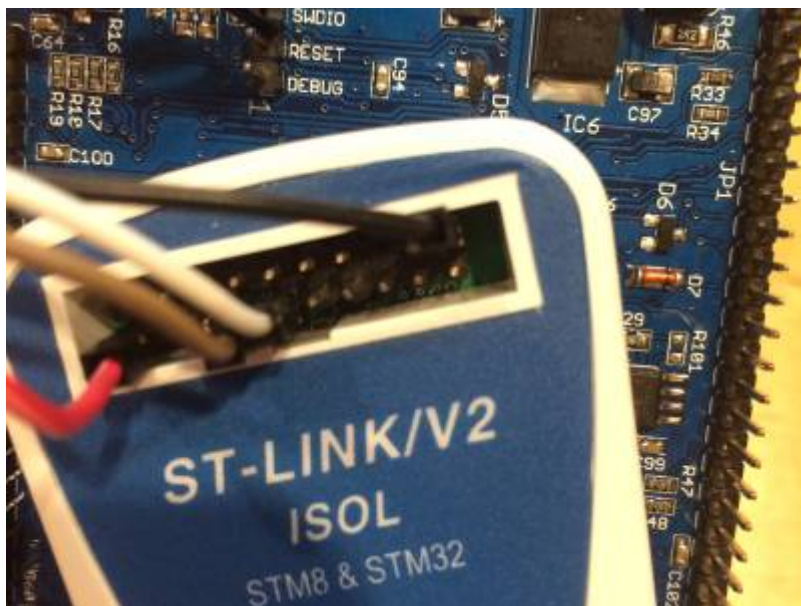
Interface utilisateur ST-link	JP8
JTAG-9 SWCLK	JP8 Pin 4
JTAG-7 SWDIO	JP8 Pin 3
JTAG-20 Gnd	JP8 Pin 6
pas essentiel: Signal: Reset	JP8 Broche 2

Connexion ST-Link vers la carte OVI40 UI (photo F4HTX)

Le câble de débogage ne doit pas dépasser 10 cm. 3 à 4 connexions sont nécessaires.

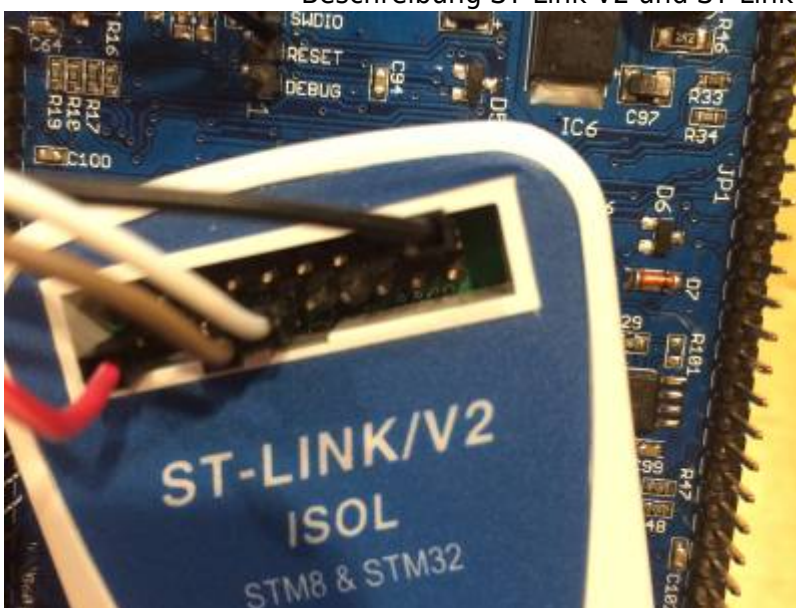
ST-link UI	JP8
JTAG-9 SWCLK	JP8 Pin 4
JTAG-7 SWDIO	JP8 Pin 3
JTAG-20 Gnd	JP8 Pin 6
not essential: Signal: Reset	JP8 Pin 2

Connection ST-Link to UI board (photo F4HTX)

The debug cable shouldn't be longer than 10 cm. 3 to 4 connections are needed.
