# Dépannage UHSDR

## UHSDR Troubleshooting

From:  
<https://www.amateurfunk-sulingen.de/wiki/> - Afu - Wiki des DARC OV Sulingen I40

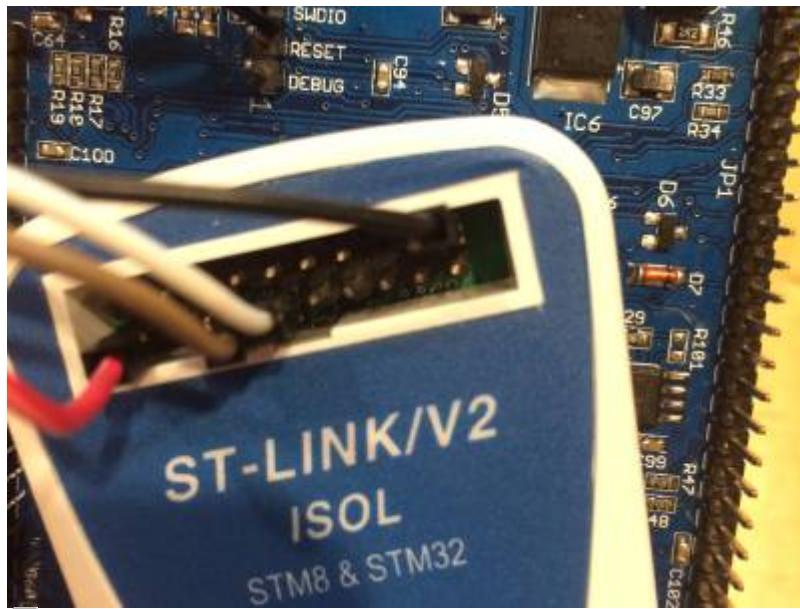
Interface utilisateur ST-link	JP8
JTAG-9 SWCLK	JP8 Pin 4
JTAG-7 SWDIO	JP8 Pin 3
JTAG-20 Gnd	JP8 Pin 6
pas essentiel: Signal: Reset	JP8 Broche 2

Déscription adaptateur ST-Link V2 et ST-Link

Connexion ST-Link vers la carte OVI40 UI (photo F4HTX)

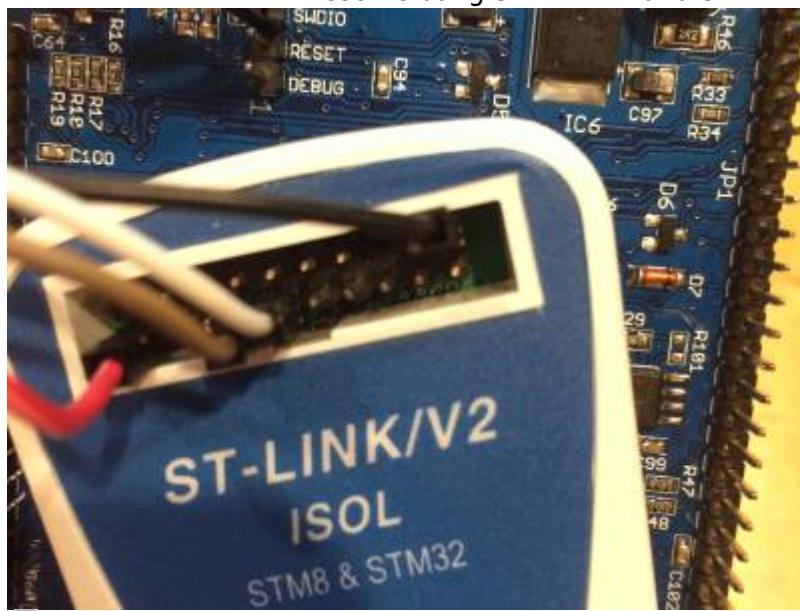
ST-link UI	JP8
JTAG-9 SWCLK	JP8 Pin 4
JTAG-7 SWDIO	JP8 Pin 3
JTAG-20 Gnd	JP8 Pin 6
not essential: Signal: Reset	JP8 Pin 2

Beschreibung ST-Link V2 und ST-Link ISO Adapter, Pin out

Connection ST-Link to UI board (photo F4HTX)
