Dépannage UHSDR

UHSDR Troubleshooting

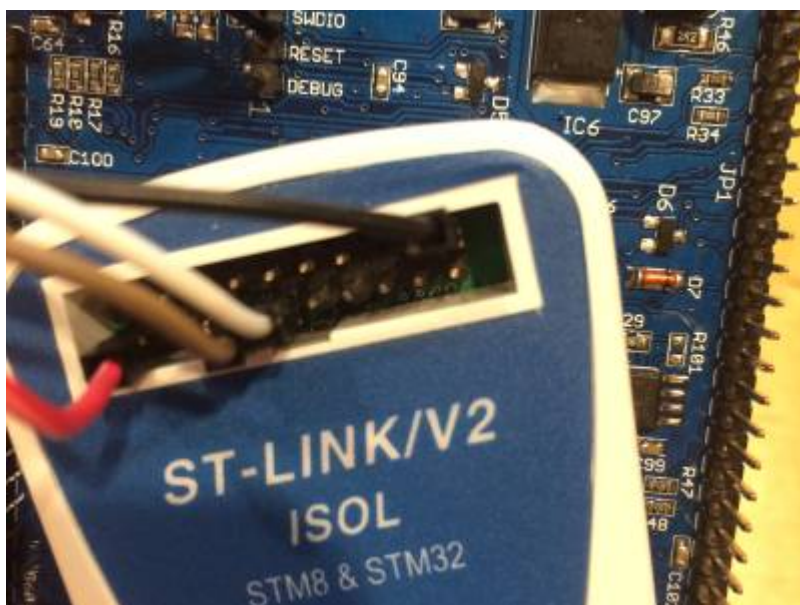
ST-link UI	JP8
JTAG-9 SWCLK	JP8 Pin 4
JTAG-7 SWDIO	JP8 Pin 3
JTAG-20 Gnd	JP8 Pin 6
not essential: Signal: Reset	JP8 Pin 2

Connection ST-Link to UI board (photo F4HTX)

The debug cable shouldn't be longer than 10 cm. 3 to 4 connections are needed.
