## Dépannage UHSDR

### Écran blanc en permanence ("white screen")

## UHSDR Troubleshooting

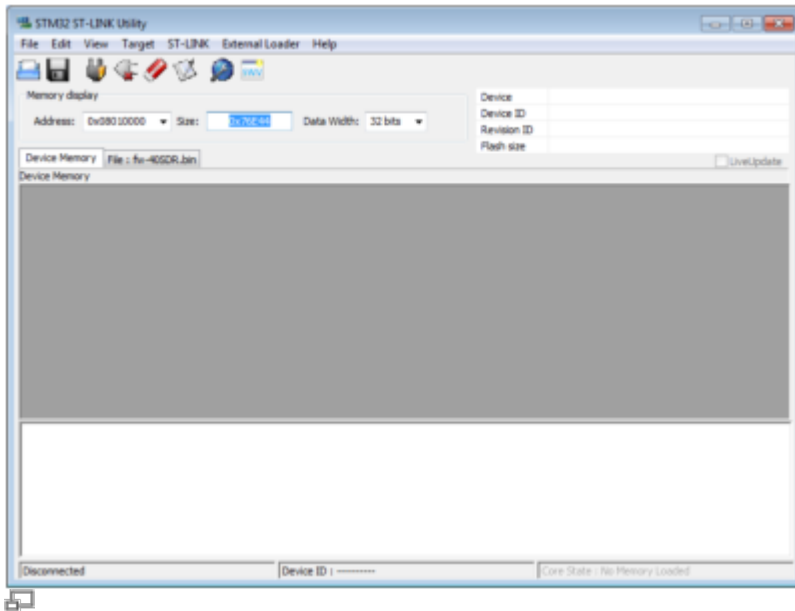
## 2. ST-Link / V2 Firmware update Procedure

\* Utilitaire SW: ST-Link → Mise à jour du firmware \* Vérifiez sur l'écran du PC dans les messages d'état que MCU est reconnu correctement

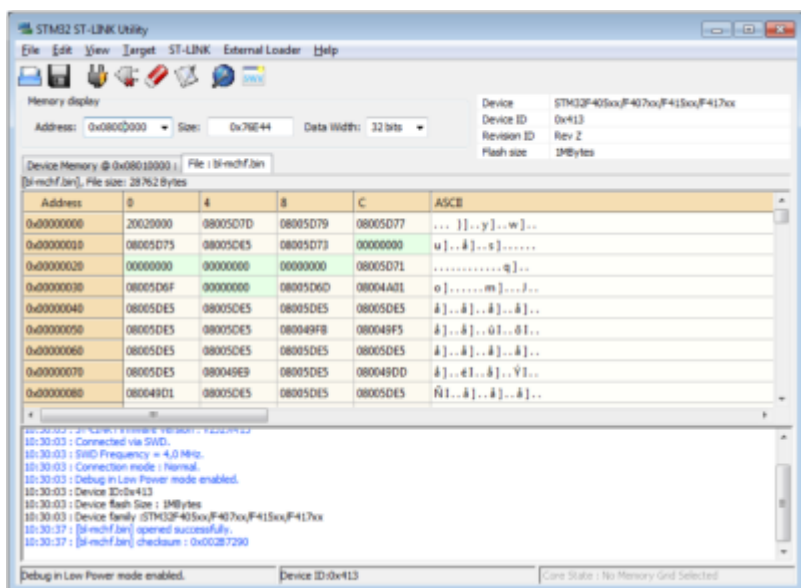
\* Utilitaire SW: Fichier → Ouvrir (sélectionner le bon fichier .bin, voir ci-dessus). L'écran suivant devrait apparaître: (l'exemple montre le chargeur de démarrage mcHF)

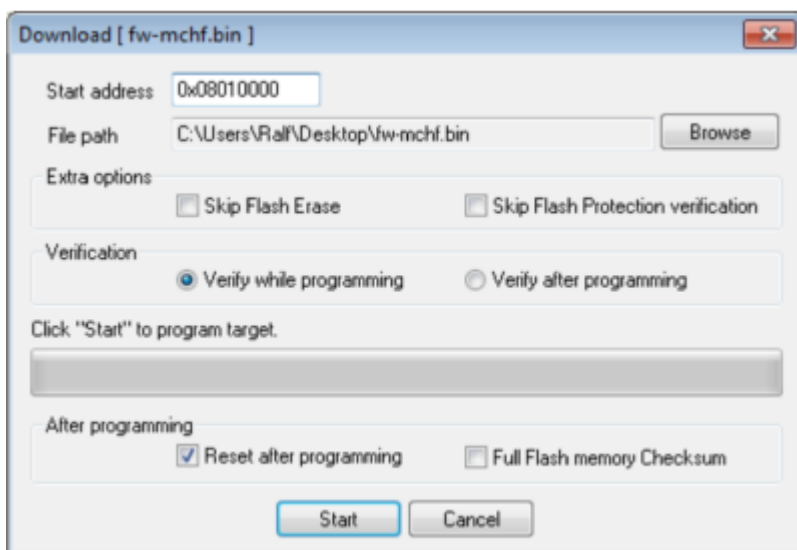
\\ \* Ensuite, programmez les ustensiles de cuisson de la même manière.

\* l'adresse de début pour l'article ferme serait 0x08010000

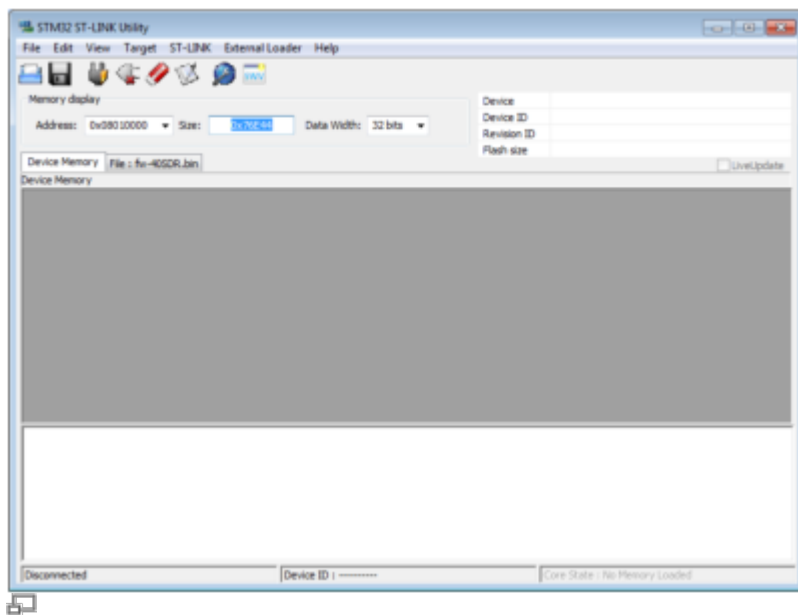
## 2. ST-Link/V2 Firmware update Procedure

- Connect ST-Link/V2 with PC via USB cable
- SW Utility: ST-Link→Firmware update
- Check on PC screen in status messages that MCU is recognized correctly

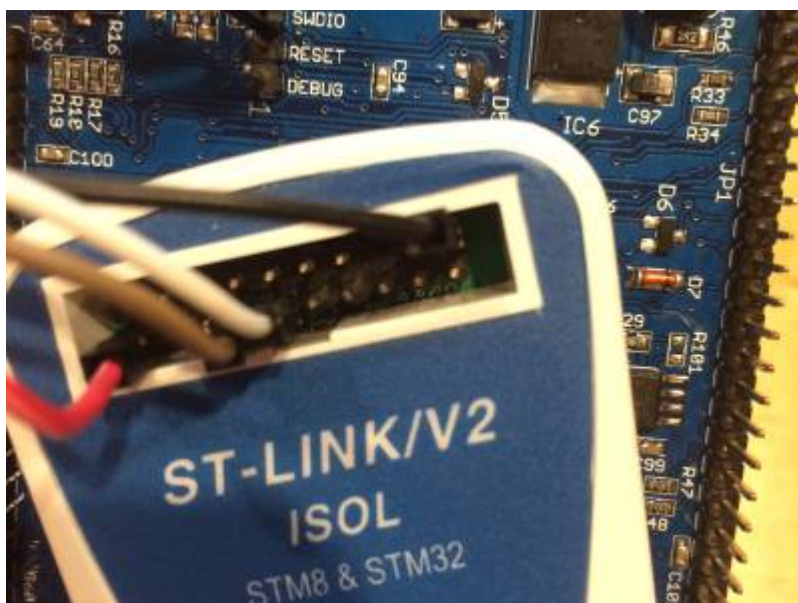
The debug cable shouldn't be longer than 10 cm. 3 to 4 connections are needed.

ST-link UI	JP8
JTAG-9 SWCLK	JP8 Pin 4
JTAG-7 SWDIO	JP8 Pin 3
JTAG-20 Gnd	JP8 Pin 6
not essential: Signal: Reset	JP8 Pin 2

## Connection ST-Link to UI board (photo F4HTX)

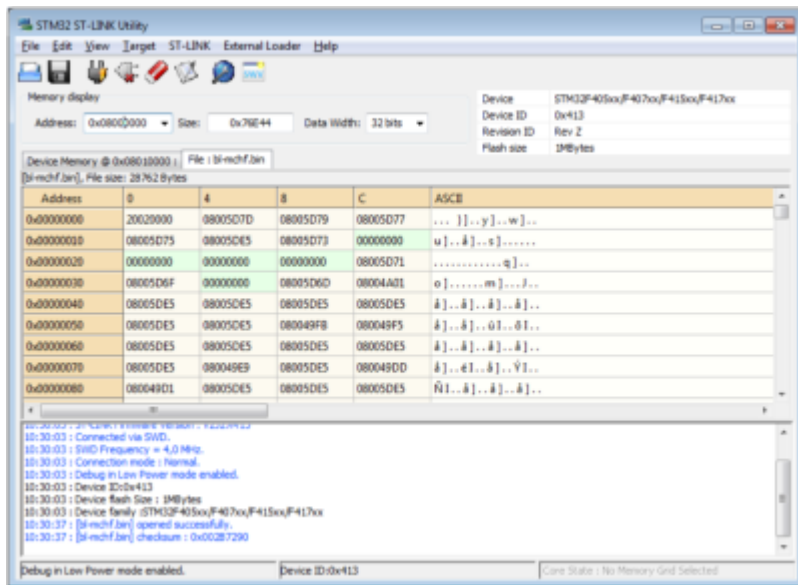
- SW Utility: Target→Connect
- SW Utility: File → Open (select the right .bin file, see above). The following screen should appear: (example shows mchF boot loader)

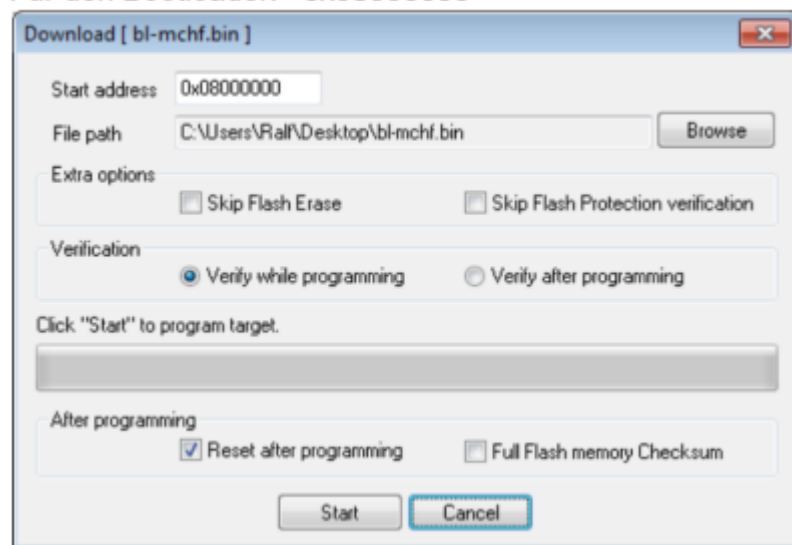
Für den Bootloader: 0x08000000

- Write the .bin file onto MCU with Target → Program & Verify
- In the subsequent window enter start address:
  - start address for boot loader: 0x08000000
- Then hit start button to program MCU

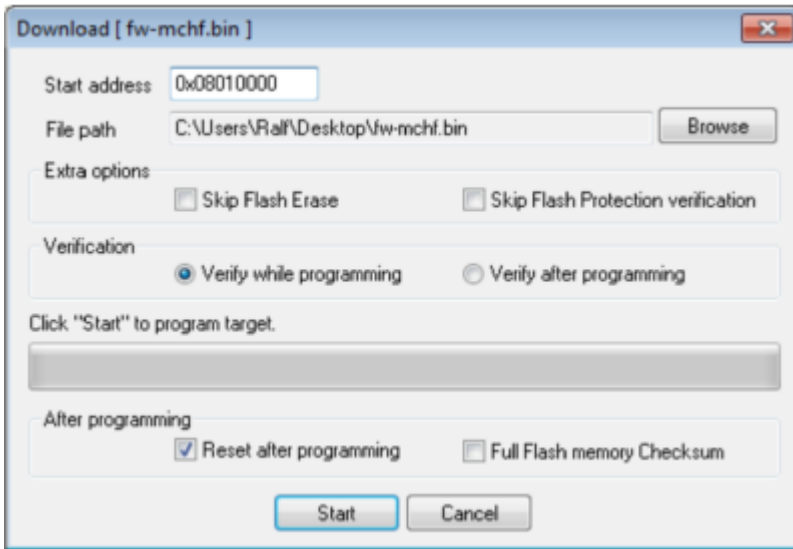
\\ \* Then program firmware in the same manner.

\* start address for firm ware would be 0x08010000
