Dépannage UHSDR

UHSDR Troubleshooting

<https://www.amateurfunk-sulingen.de/wiki/> - Afu - Wiki des DARC OV Sulingen I40

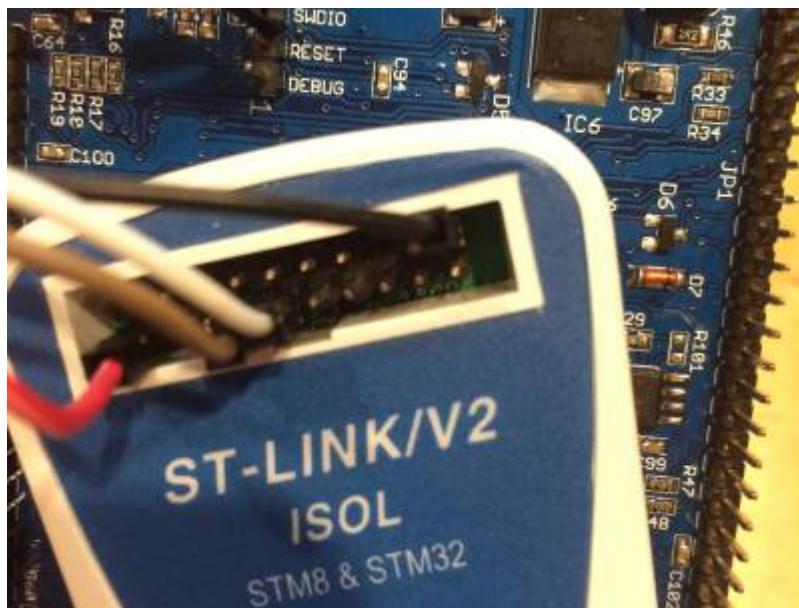
Le câble entr ST-Link/V2 est OVI40 UI ne doit pas dépasser 10 cm. 3 à 4 connexions sont nécessaires dans ce cable:

<40% 50% 50%>	
Interface utilisateur ST-link	JP8
JTAG-9 SWCLK	JP8 Pin 4
JTAG-7 SWDIO	JP8 Pin 3
JTAG-20 Gnd	JP8 Pin 6
pas essentiel: Signal: Reset	JP8 Pin 2

Connexion ST-Link vers la carte OVI40 UI (photo F4HTX)

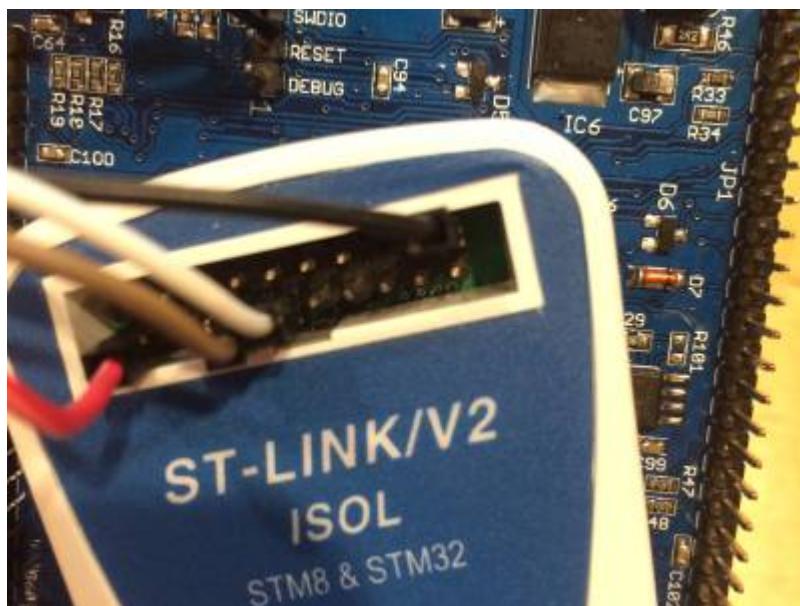
The debug cable shouldn't be longer than 10 cm. 3 to 4 connections are needed.

ST-link UI	JP8
JTAG-9 SWCLK	JP8 Pin 4
JTAG-7 SWDIO	JP8 Pin 3
JTAG-20 Gnd	JP8 Pin 6
not essential: Signal: Reset	JP8 Pin 2

Connection ST-Link to UI board (photo F4HTX)
