UI Board Test & Fehlersuche

<https://www.amateurfunk-sulingen.de/wiki/> - Afu - Wiki des DARC OV Sulingen I40

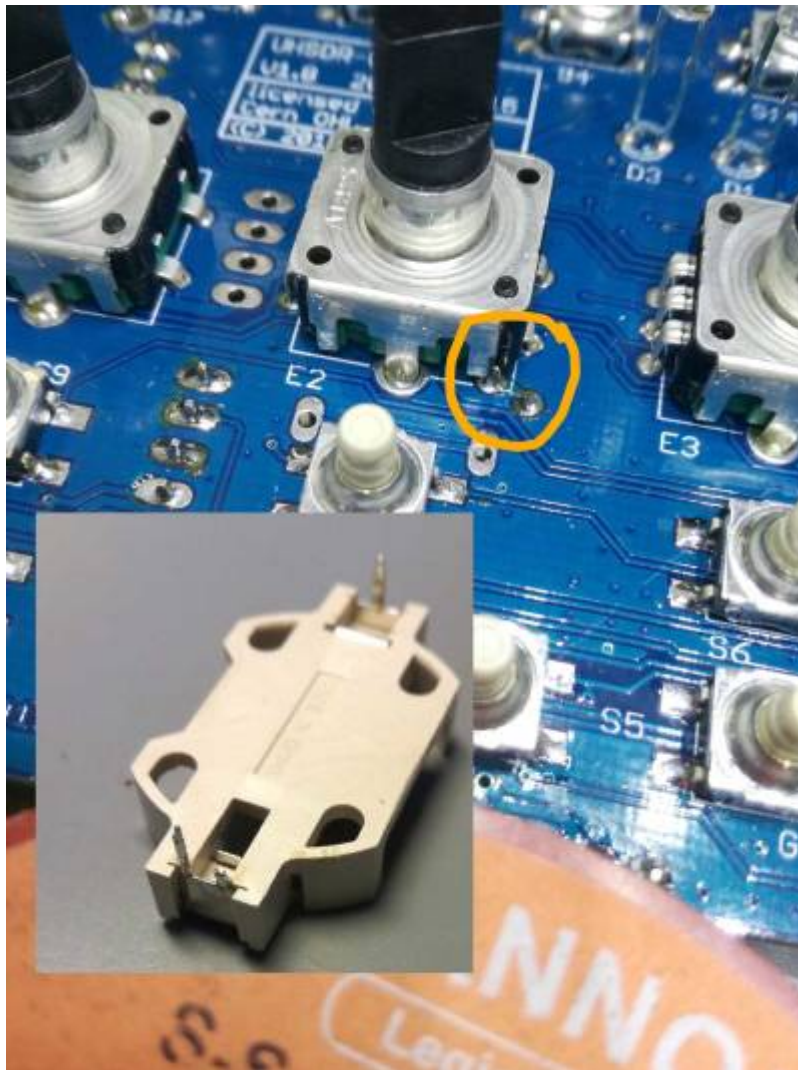
Note: Also ganz wichtig: Wie auf dem Bild zu sehen unbedingt den einen Anschlußpin vor dem Einbau kürzen/abschneiden.

Potential Shortcut (photo DF9EH)

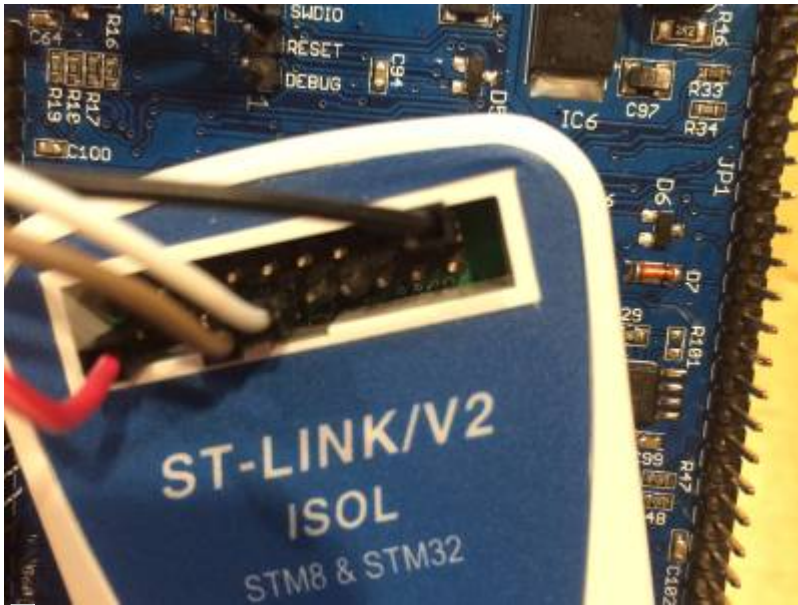
The only tricky part is to connect the probe JTAP connector to the JP8 UI board, here are the needed wires :

JP8-3 (SWDIO) to JTAG-7 JP8-4 (SWCLK) to JTAG-9 JP8-5 (UI_3V3) to JTAG-1 JP8-6 (GND) to JTAG-20

ST-Link connection to UI board (Photo F4HTX)
